Condition Monitoring im Bereich TW

Salzgitter, 07. Mai 2021

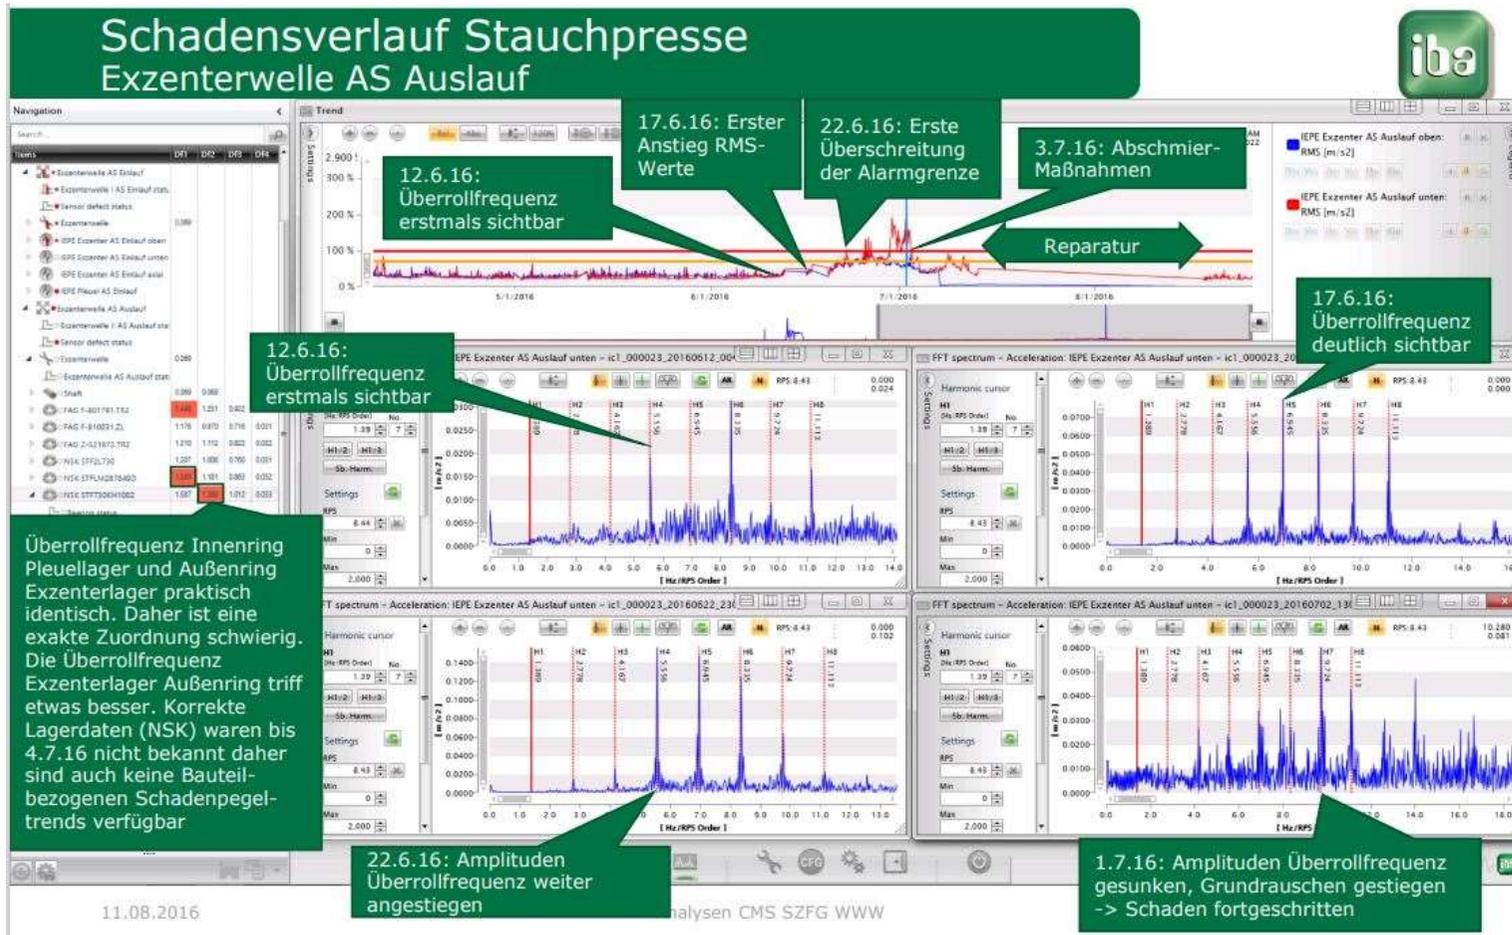
Stauchpresse Exzenterwelle AS Auslauf

Zeitpunkt	Baugruppe	Schaden
02/2016	Fertigstraße, Kammwalzgetriebe F1	Lagerschaden
06/2016	Stauchpresse, Exzenterwelle AS Auslauf, Kegelrollenlager	Wälzkörper
08/2016	Fertigstraße, Kammwalzgetriebe F6	Verzahnung
05/2017	Stauchpresse, Pleuel BS Auslauf	Lageraußenring
11/2018	Fertigstraße, Hauptgetriebe F1 Antrieb oben und Abtrieb unten	Lagerinnenring und Wälzkörper
01/2019	Ofen 3, Brennluftgebläse links Drallregler	verbogener Flügel
08/2019	Fertigstraße, Kammwalzgetriebe F3 Antrieb oben	Lagerinnenring
01/2020	Fertigstraße, Hauptgetriebe F3 Abtrieb oben	Käfig
